2005年4月25日 JR 福知山線脱線事故

1. 鉄道事故について

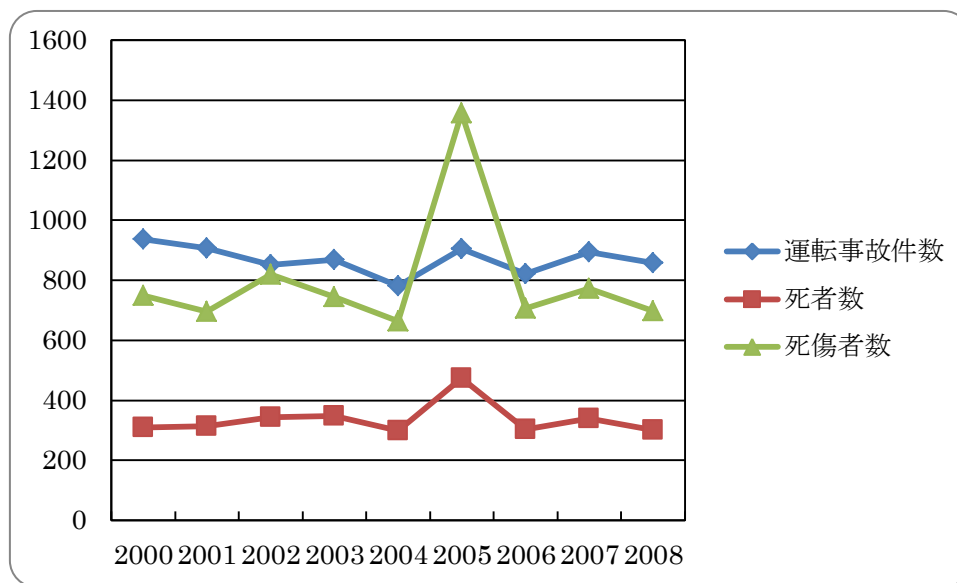
図-1 鉄道運転事故※の件数、死傷者数³⁾

※：鉄道運転事故：列車衝突事故，列車脱線事故，列車火災事故，踏切障害事故，道路障害事故，鉄道人身障害事故及び鉄道物損事故

図-1 に示すように、2000年代の鉄道運転事故件数は年間900件前後で推移しており、それに伴う死者数は300人前後となっている。しかし、2005年度のみ、死者・死傷者ともに突出している。これはJR西日本の域内で起きた福知山線脱線事故という単一の事故による影響である。
